(4) ニュースレター「あんぜん」の活用！

第 2 8 0 号
平成 2 9 年 1 2 月 号

近畿地方整備局
発行：企画部技術調査課

バックホウのアームやトラックの荷台による 架空線事故・接触事故にご注意を！

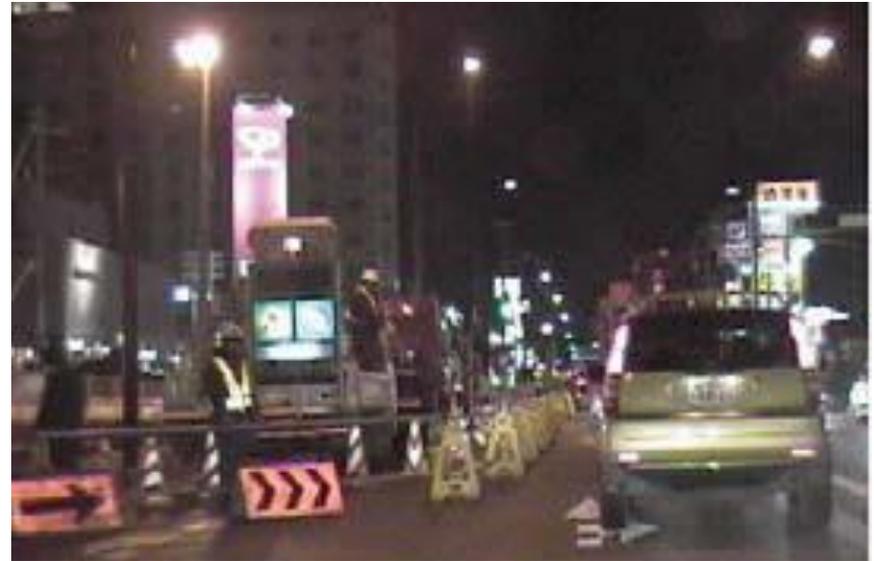
●認識しづらい例 (夜間:都市部)

- ・夜間でも周囲が明るい地点は、周囲の照明が同化してしまう可能性がある
- ・設置にあたって背後からの照明を抑え、前方から照明を当てるなどの工夫が必要。

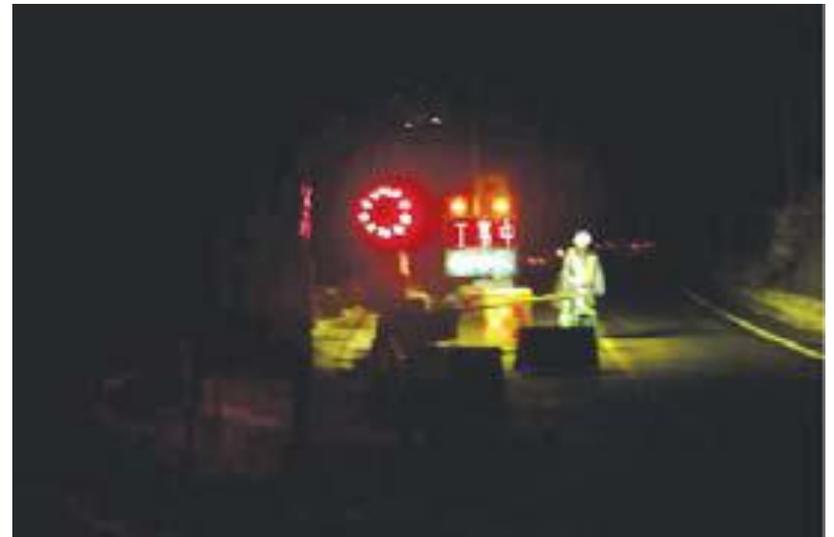
○認識しづらい例(夜間:郊外部)

- ・郊外部では一般に走行速度が高いため、そういった状況下でも認識しやすいよう、文字を大きくするとか、
より前方からの標示板等の設置が必要である。
- ・停止位置がわかりやすいように表示する必要がある。

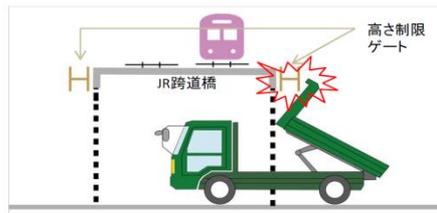
■ダンプトラックの荷台接触事故1

【事故概要】 ダンプトラック運転手が、土砂置き場からでる際に4tダンプトラックの荷台を降ろさず走行し、JR跨道橋(高さ制限4.2m)の高さ制限ゲートに接触し、ダンプトラックが車線上で横転した。

- 運転手が荷台を降ろしたことを確認しないまま走行した。

- 車両・重機の走行前に安全確認を徹底
- 安全確認の注意喚起設備を設置
- 思い込みを排除するよう、必要に応じて確認者を配置

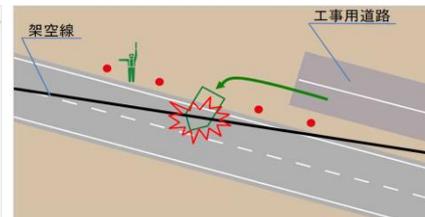
■ダンプトラックの荷台接触事故2

【事故概要】 補強土壁裏込め材搬入後、10tダンプトラックの荷台を降ろしていない状態で車道に出ようとして、荷台とNTTの架空線が接触し架空線を損傷させた。

- ダンプトラック荷台が下がっていると思い込み、ダンプトラックを発進させた。
- 現場出入り口の直上に架空線があるにもかかわらず、注意喚起の看板を設置していなかった。
- 朝礼、KY活動等による日々の教育で架空線への注意喚起が不足していた。
- ダンプアップから搬出までの確認を含む手順が統一されていなかった。
