若松第4住宅外壁改修設計業務
(外壁赤外線等調査)

報 告 書

令和2年11月

（建物名称） 若松第4住宅

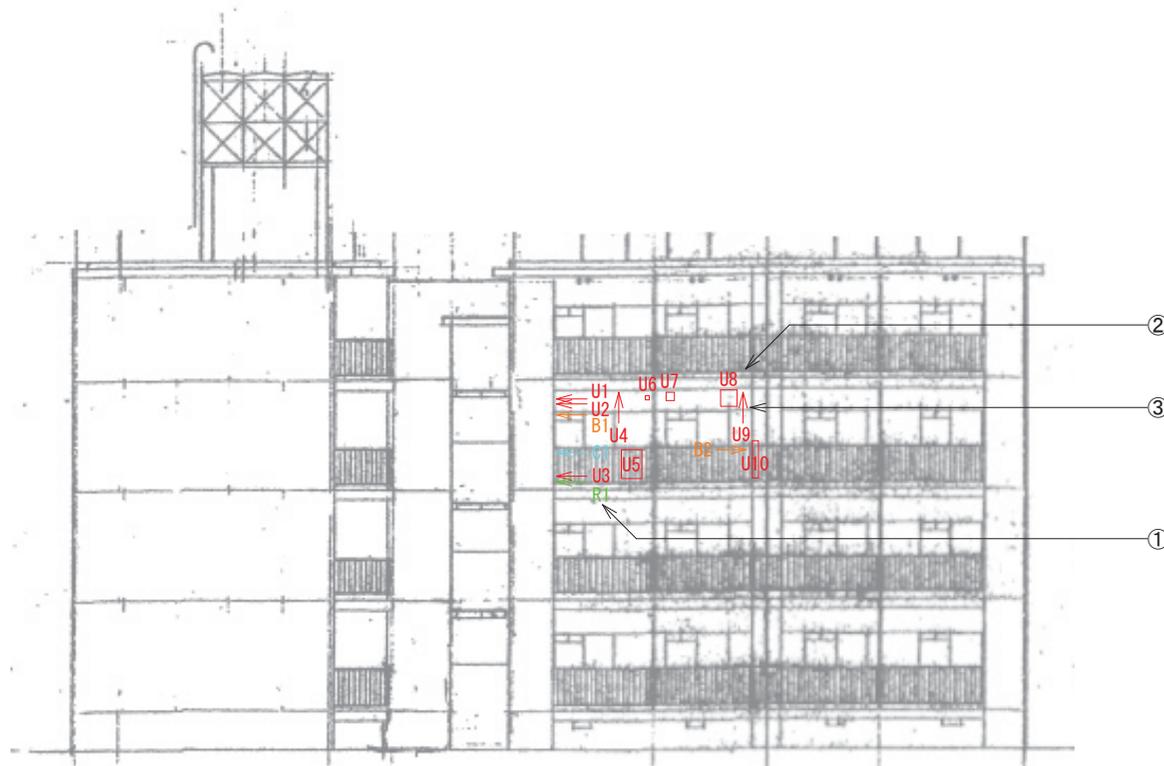
訂正 平成 年 月 日	備考	富田林市 産業まちづくり部 住宅政策課	工事名 若松第4住宅外壁改修設計業務	設計年月日 平成 年 月	図面番号 A
			図面名称 損傷図	302号室ハ' #コ-内壁面

②
③ 他1 シール現況：ひび割れ
①
