3.4 調査状況・代表的な損傷写真台帳

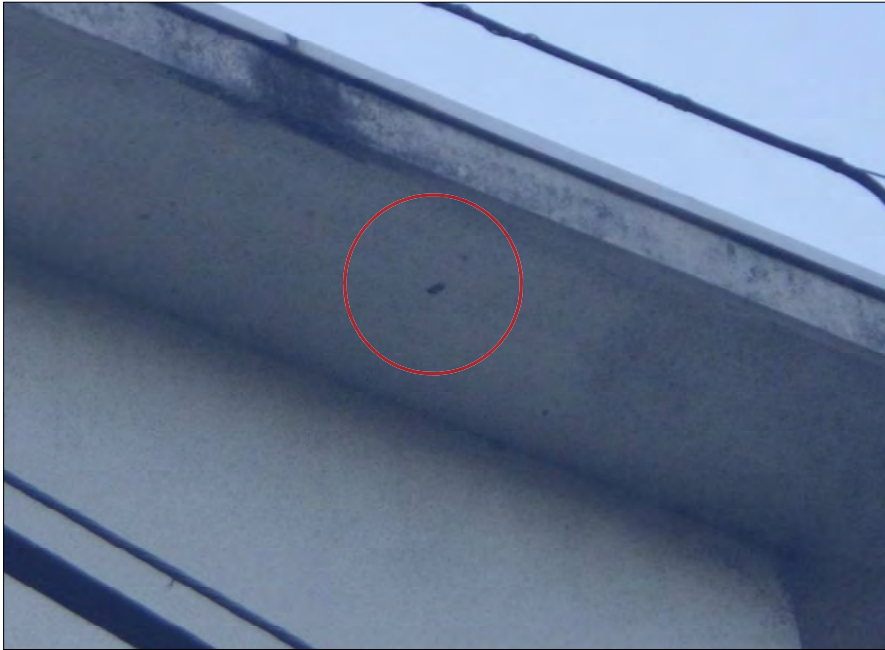
東面1
写真番号1

露筋部
0.0001m²

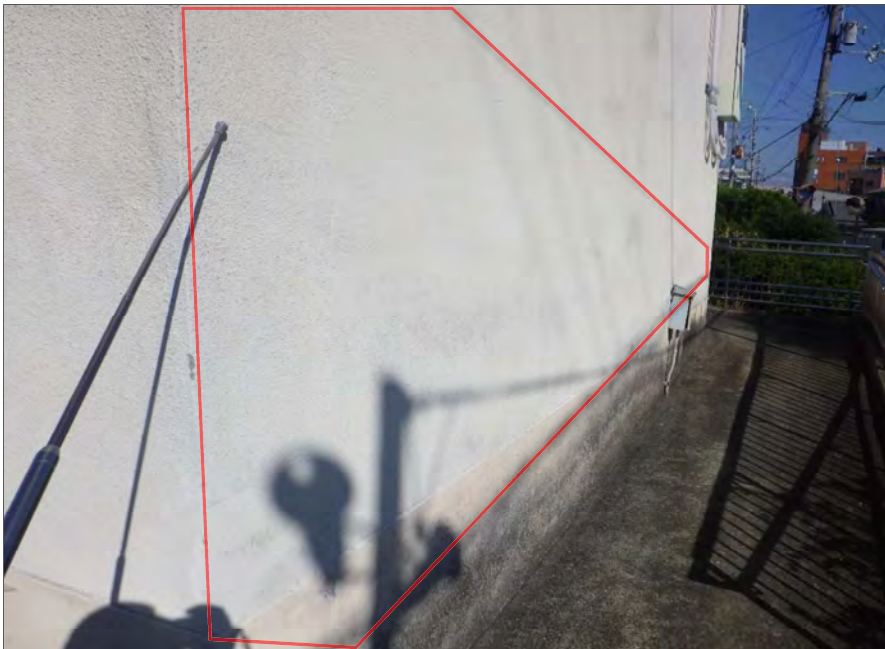
東面1
写真番号2

浮き箇所
9.75m²

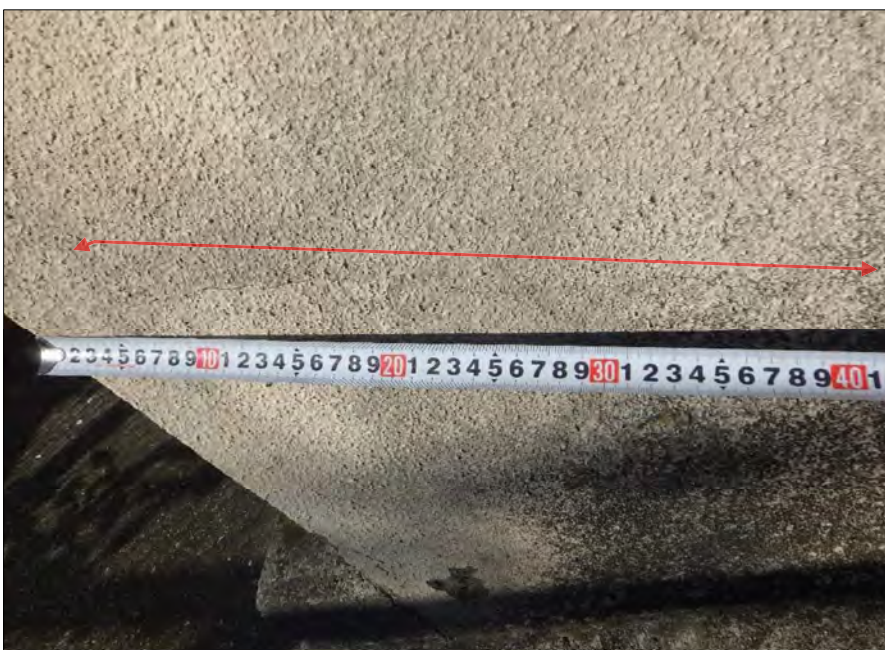
東面1
写真番号3

0.2mm以上ひび割れ
0.4m

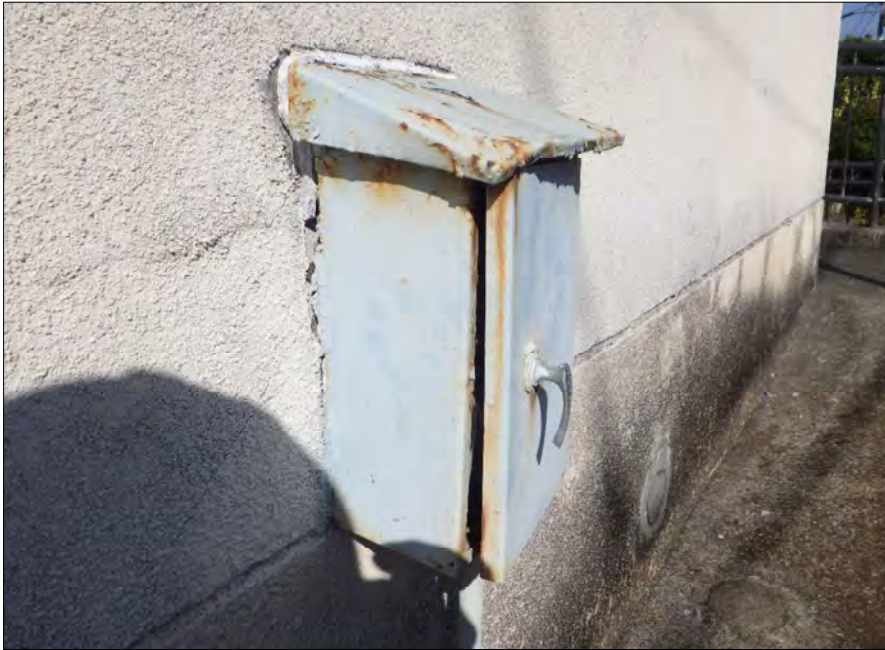
写真番号4

配電系盤ボックス
破損、発錆

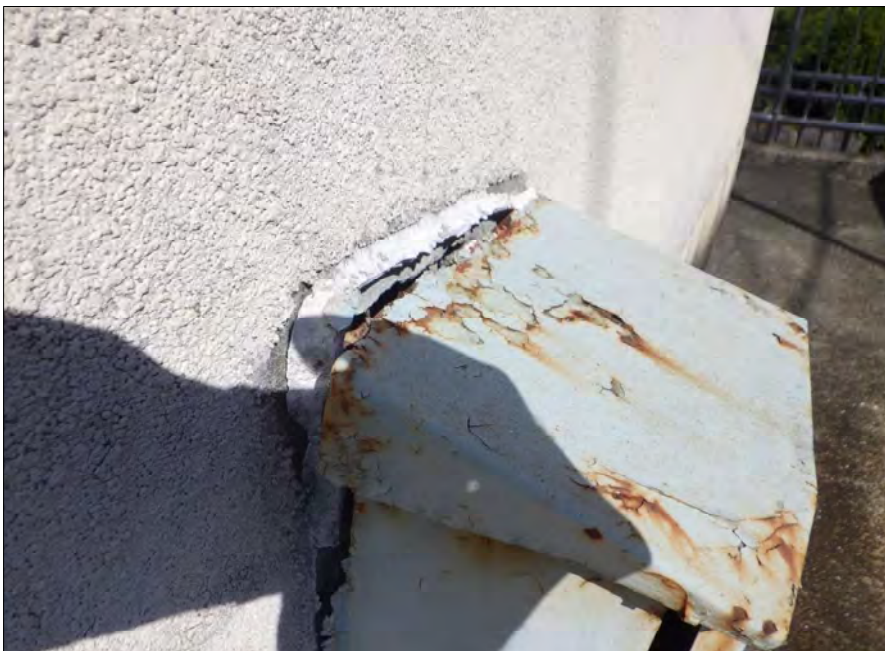
写真番号5

配電盤ボックス
破損、発錆

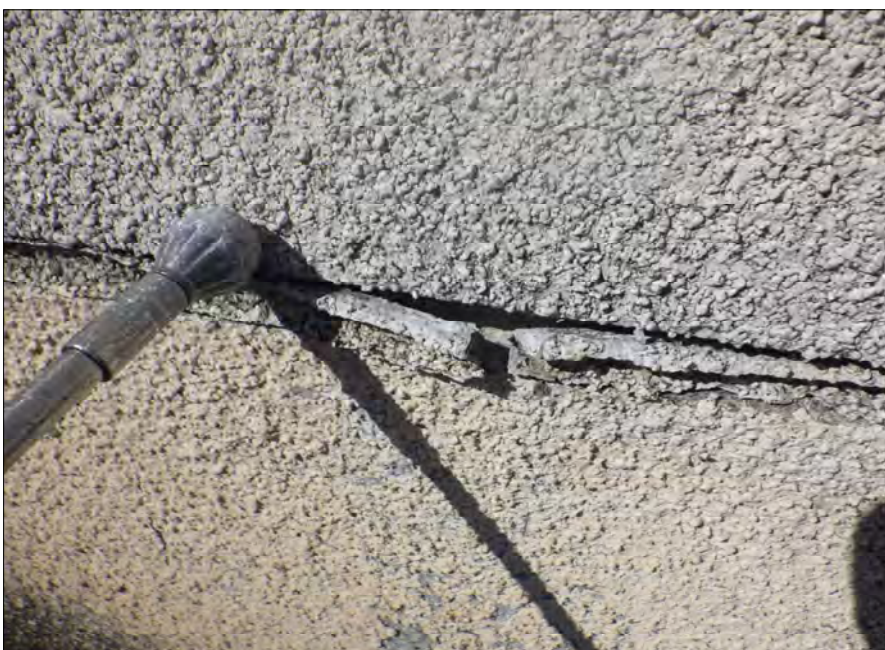
写真番号6

シール現況
欠損

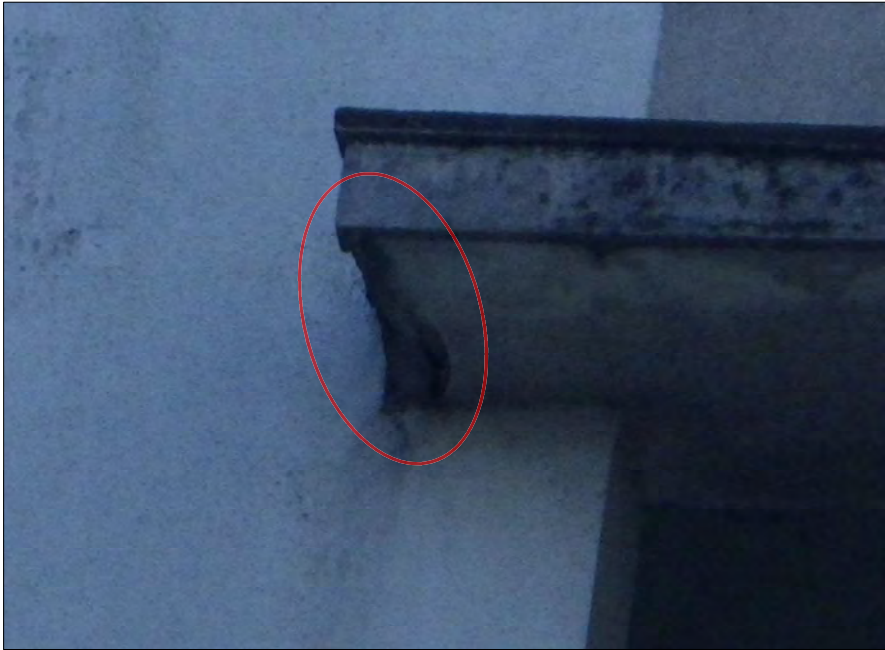
東面1
写真番号7

露筋部
0.04m²

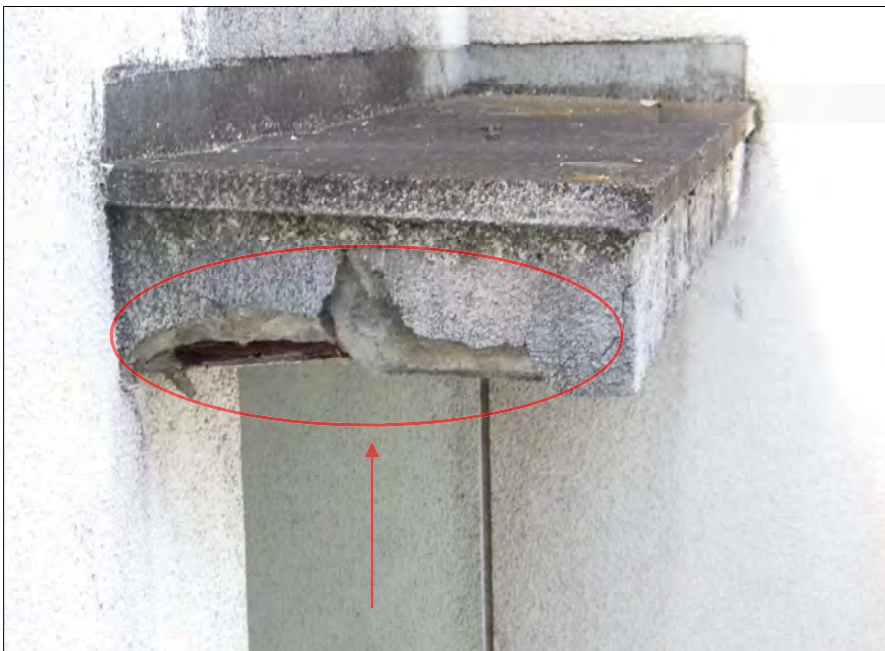
東面1
写真番号8

爆裂部
0.64m²

庇見上げ部

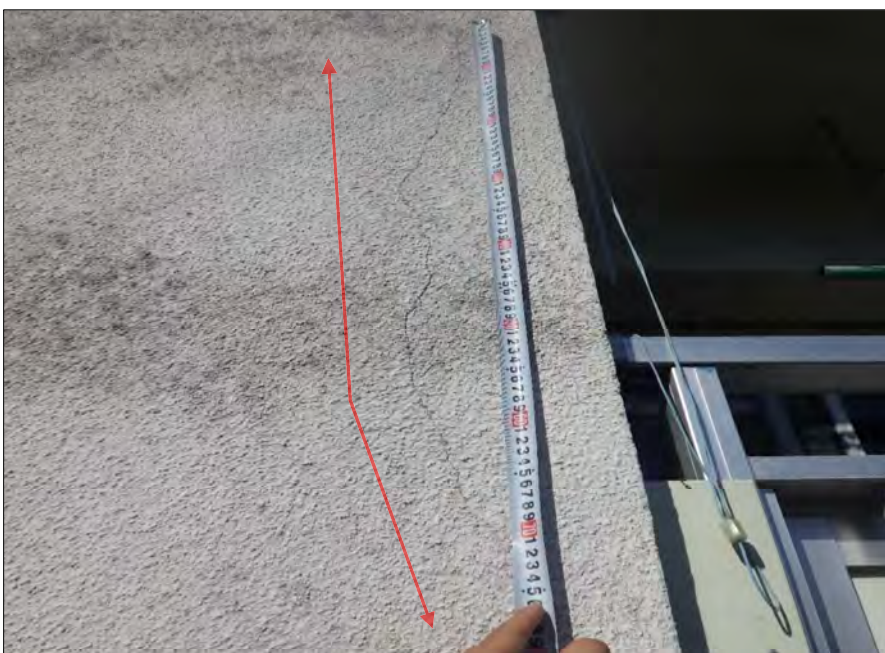
東面1
写真番号9

0.2mm以上ひび割れ
0.7m

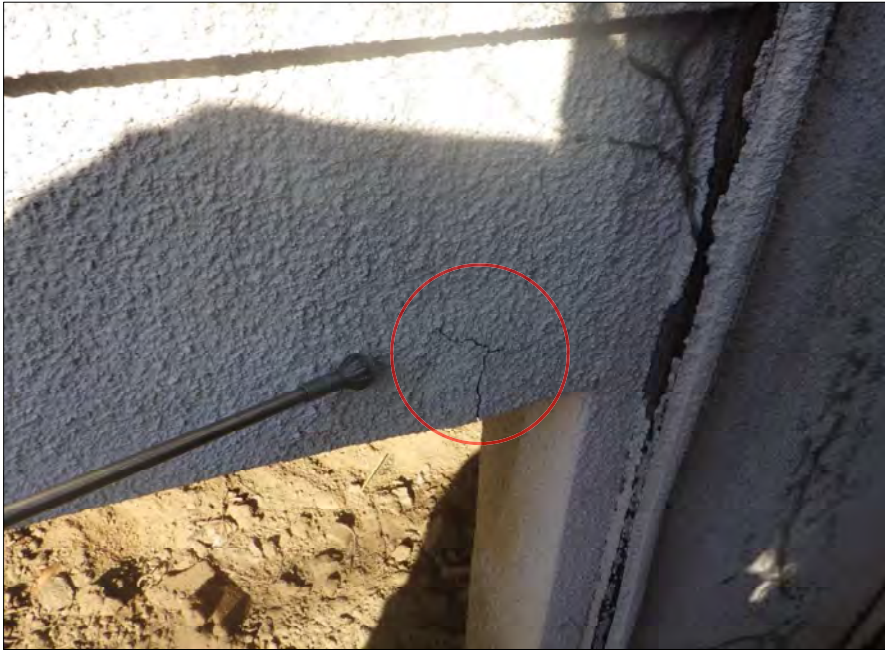
東面1
写真番号10

爆裂部
0.02m²

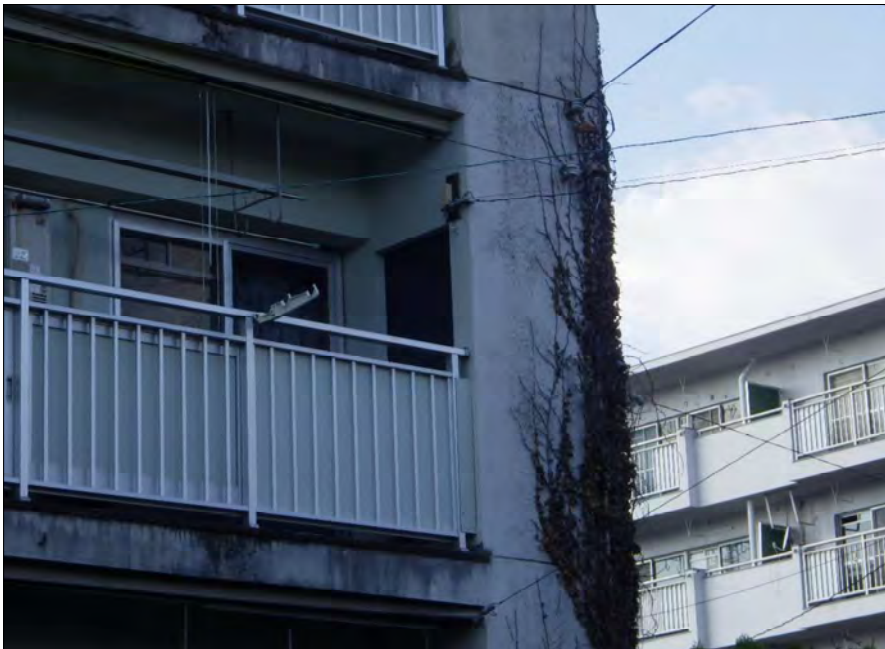
東面1
写真番号11

ツタ繁茂

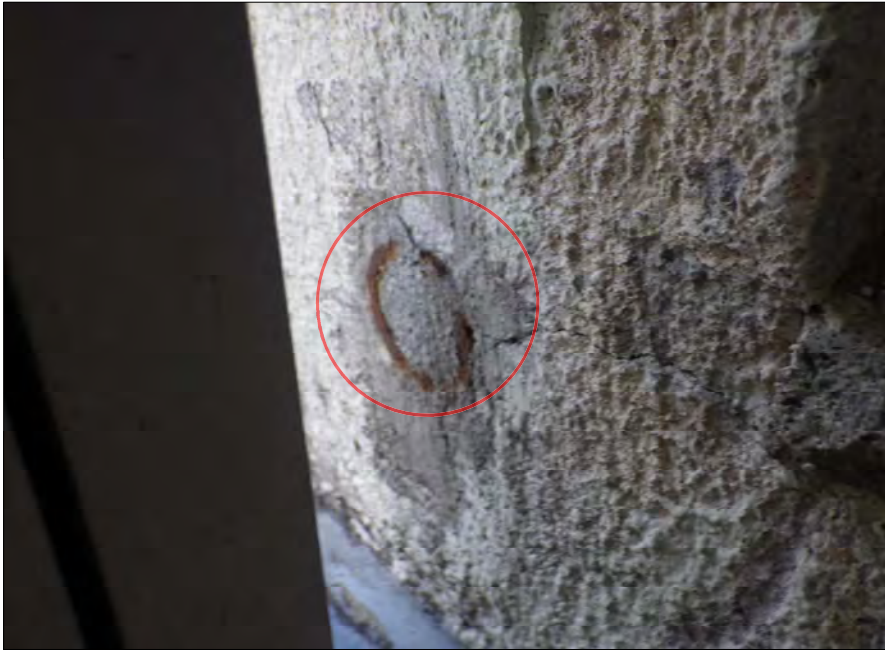
東面302号室バルコニー内
写真番号1

露筋部
0.0025㎡

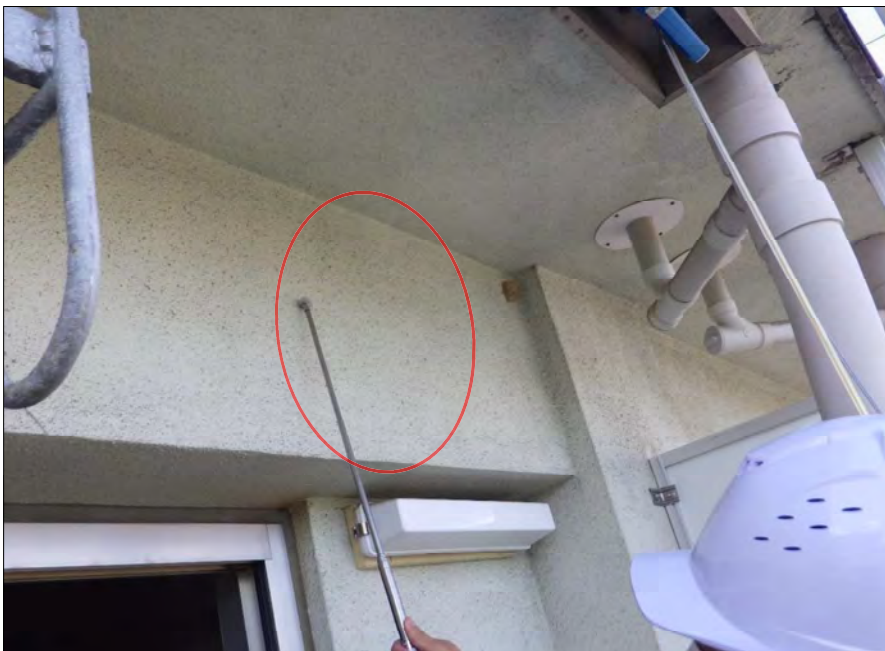
東面302号室バルコニー内
写真番号2

浮き箇所
0.16㎡

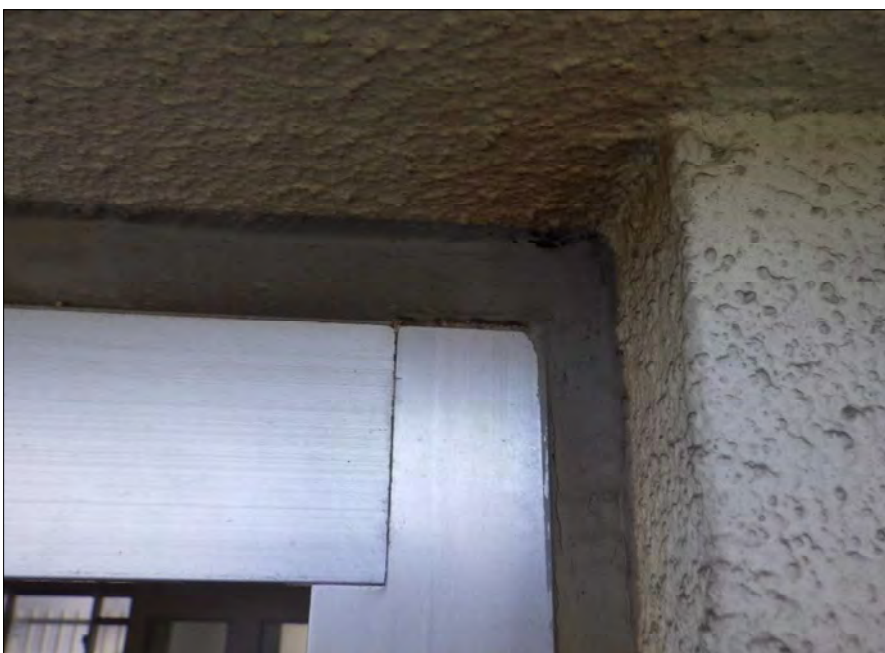
東面302号室バルコニー内
写真番号3

シール現況
ひび割れ

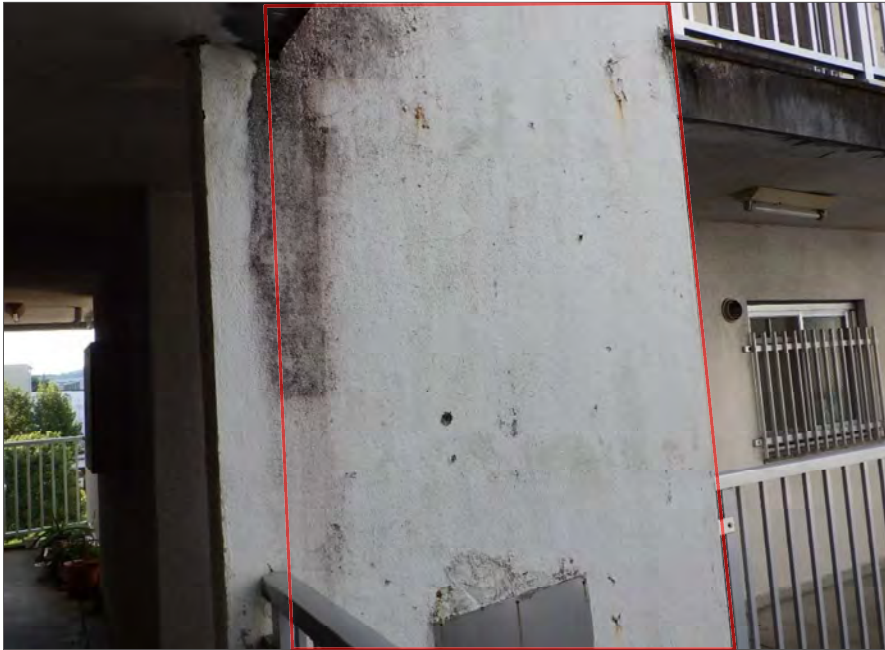
東面2
写真番号1

爆裂部
3.9m²

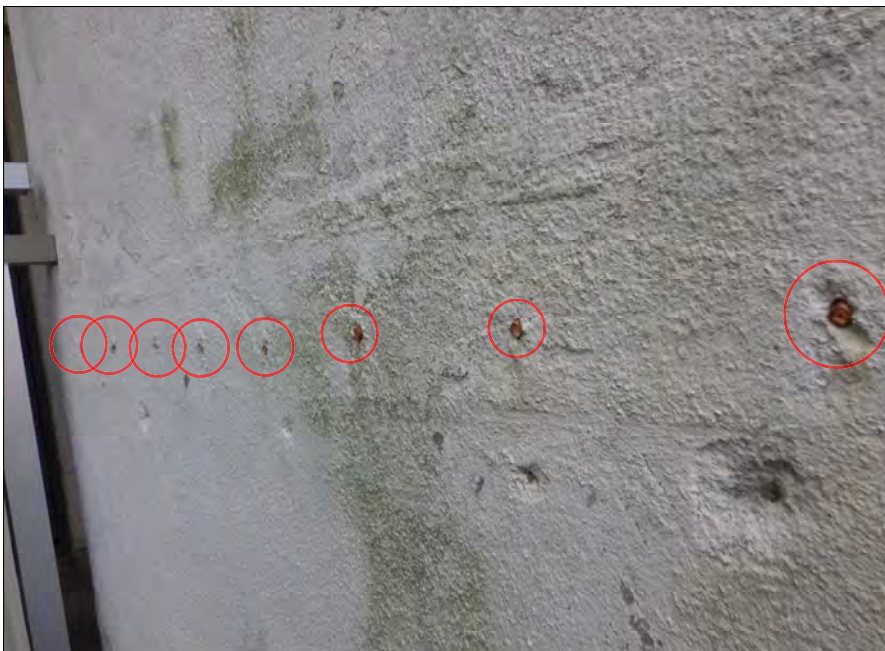
東面2
写真番号2

露筋部
0.0001m² × 8か所

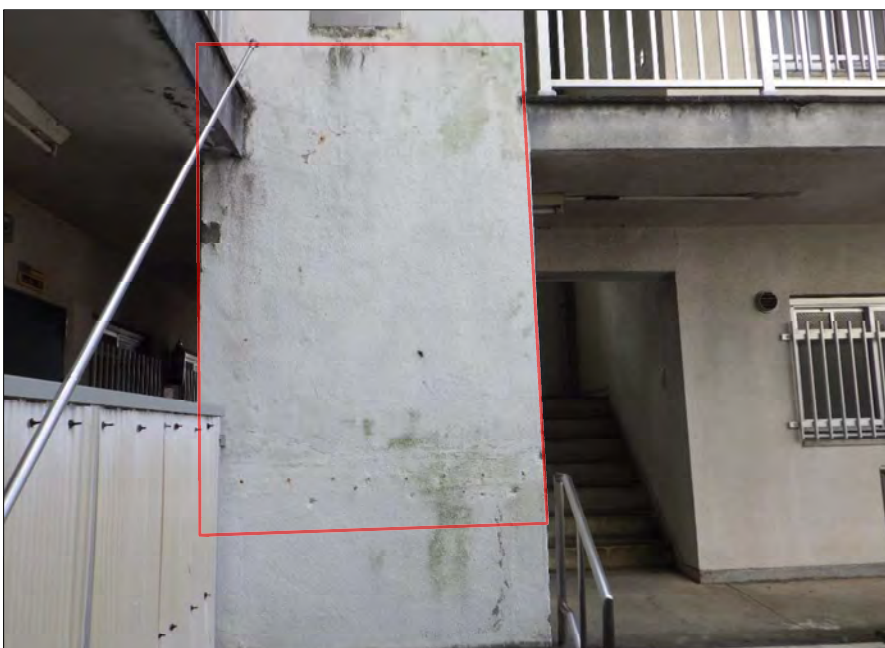
東面2
写真番号3

浮き箇所
4.8m²

亀甲ひび割れ
4.8m²

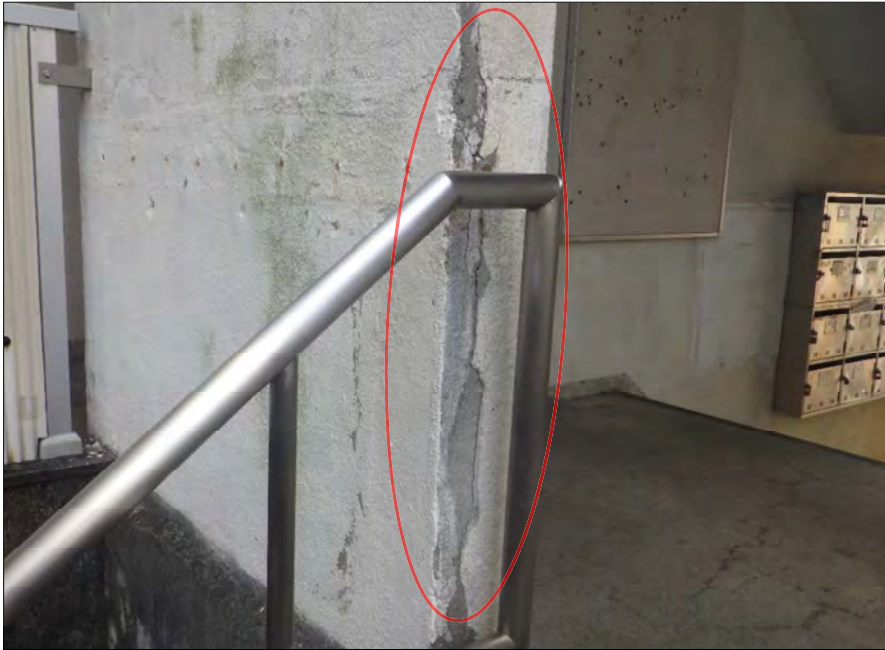
東面2
写真番号4

爆裂部
0.2m²

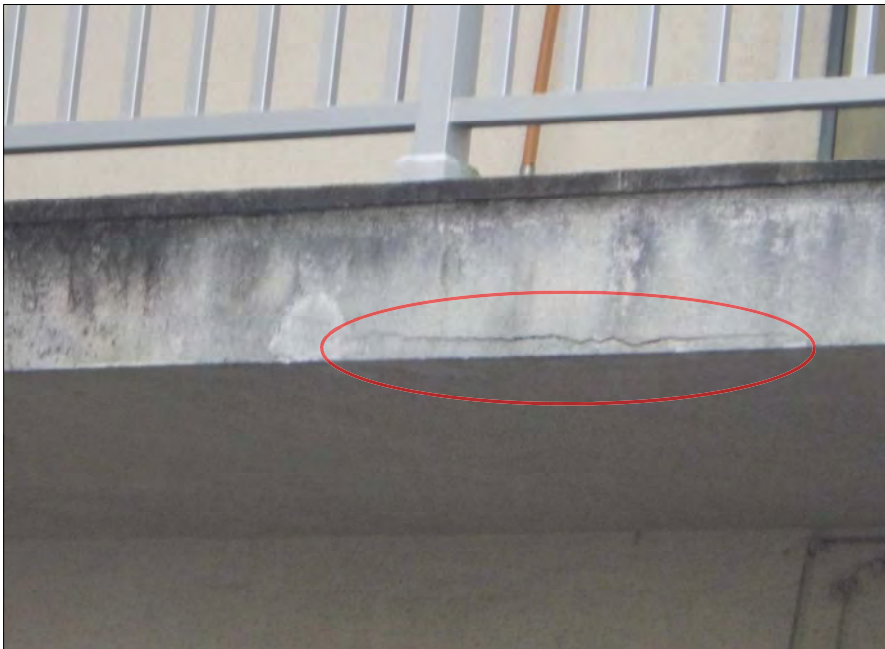
東面2
写真番号5

爆裂部
0.1m²

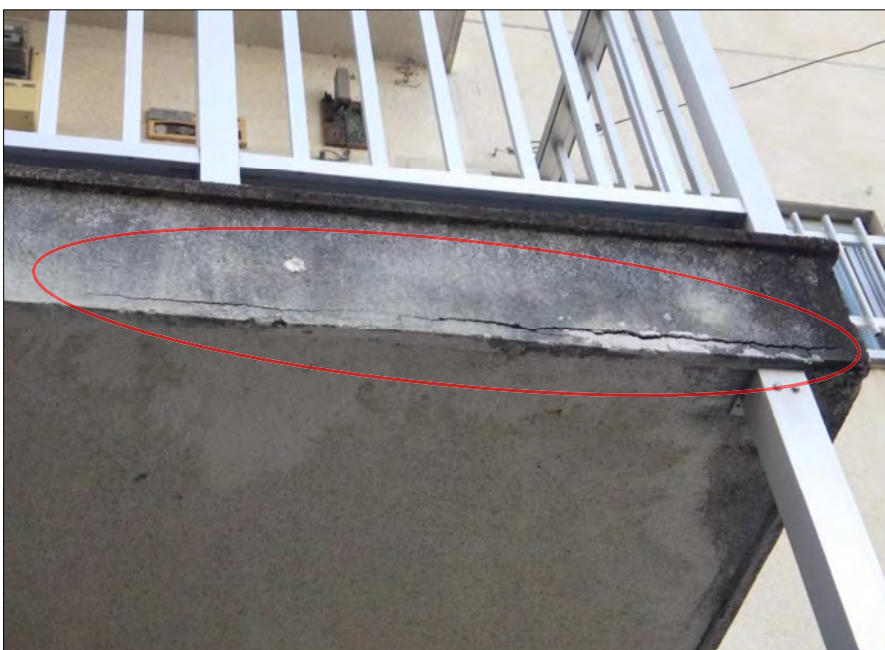
東面2
写真番号6

爆裂部
0.15m²

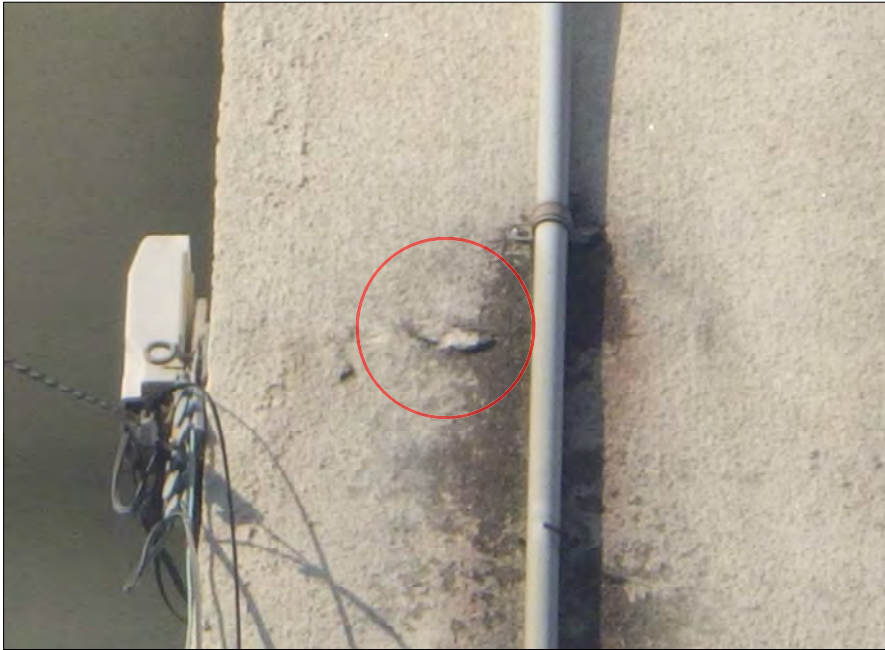
南面1
写真番号1

爆裂部
0.0025m²

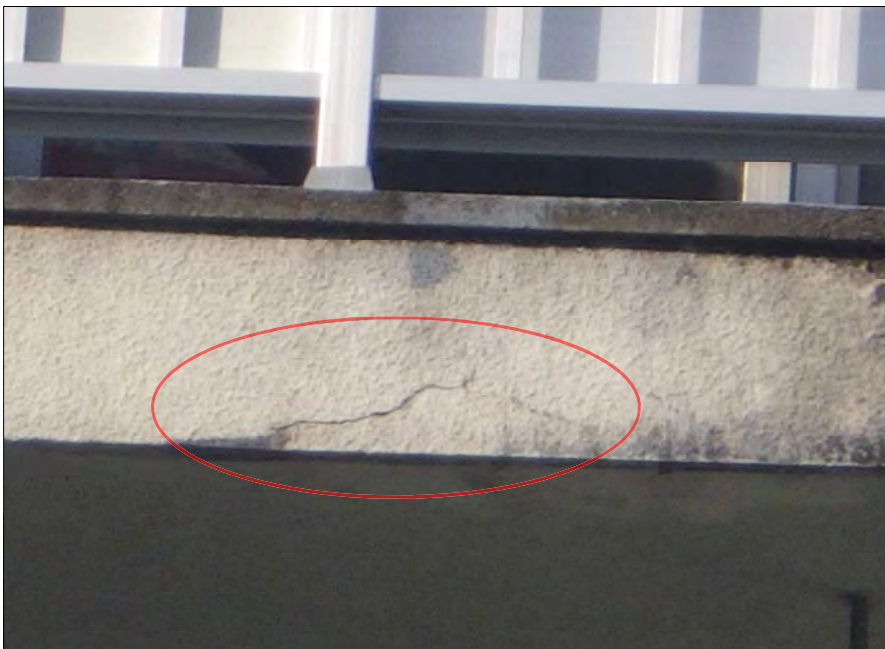
南面1
写真番号2

0.2mm以上ひび割れ
0.1m²

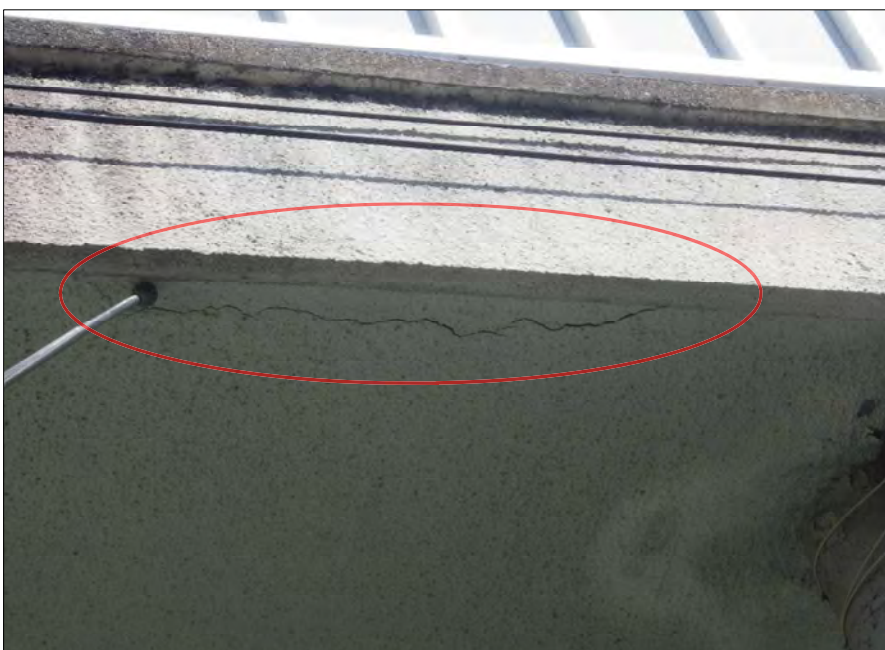
南面1
写真番号3

爆裂部
0.04m²

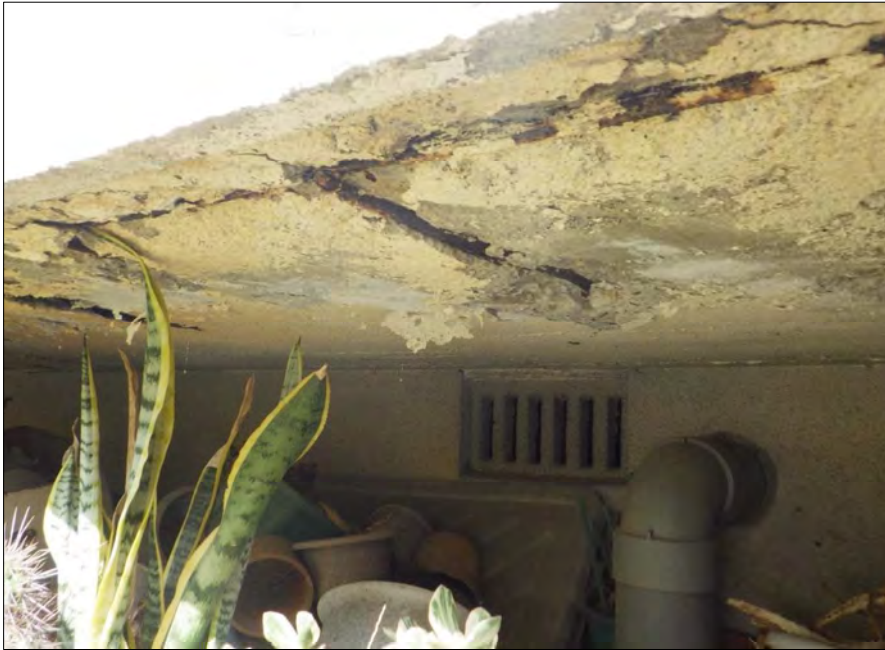
南面1
写真番号4

露筋部
5.5㎡

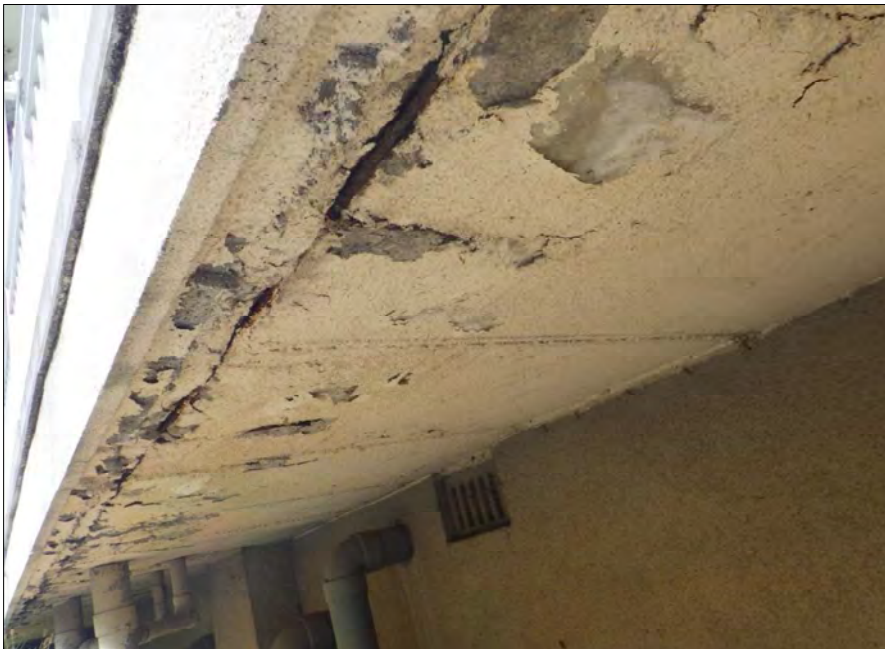
南面1
写真番号5

露筋部
11㎡

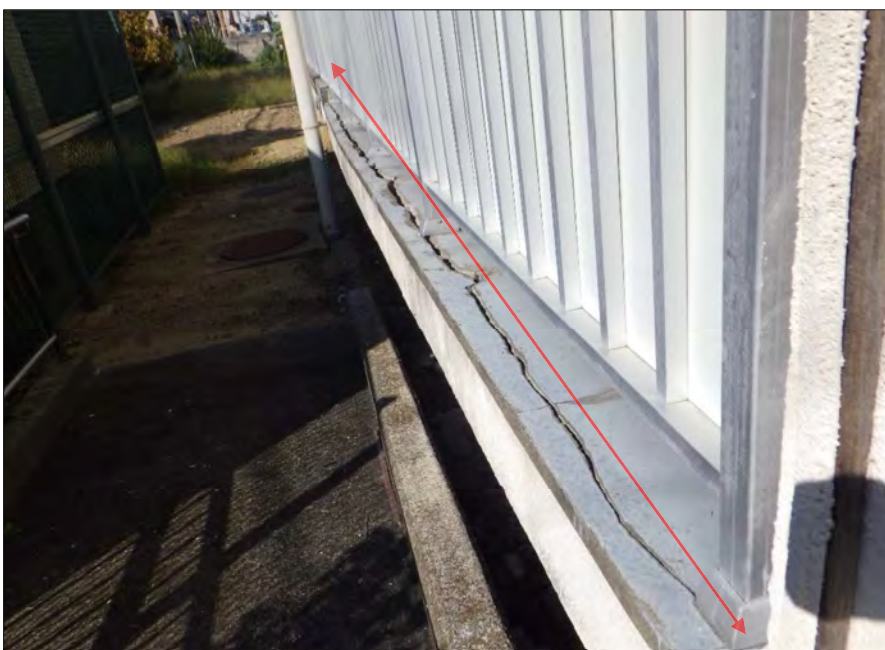
南面1
写真番号6

爆裂部
11㎡

※要注意
