質 疑 ・ 回 答 書

発注番号	03KA-94	件 名	長尾小学校他1校体育館外壁他改修工事
No.	質 疑 事 項	回	答
1	西長尾小学校体育館大屋根部の改修ですが、図面 A2-02 では天然アスファルト系長期保護防食塗となっていますが、他の図面では特に改修仕様が指示されていないように思われます。 大屋根は施工範囲になっていますか？ また、防食塗の場合、ベンチレーターも含まれますか？		天然アスファルト系長期保護防食塗の施工範囲は大屋根、ベンチレーターを含みます。
2	図番 (A1-02) で、表中の R 階内樋の備考欄に「防水押え金物<撤去>」の記載があるが、撤去部分の新設は必要ないのでしょうか。		防水押え金物の新設は必要ありません。
3	ベンチレーター撤去後、屋内天井部分の改造詳細図面がないのですが、同部分の改造工事は不要なのでしょうか。改造工事が必要であれば、先月告示案件の「山田中学校体育館屋根改修他工事」設計図書（図番、A-09）を参考にすればよろしいでしょうか。		ベンチレーターの撤去後の改修は必要です。 なお、詳細は添付図面の通りです。

長尾小学校他1校体育館外壁他改修工事				No.
屋根部分詳細図 (参考図)				
D A T E	CHECKED BY.	DRAWN BY.	S C A L E	
			1 : 5	
枚方市都市整備部施設整備室

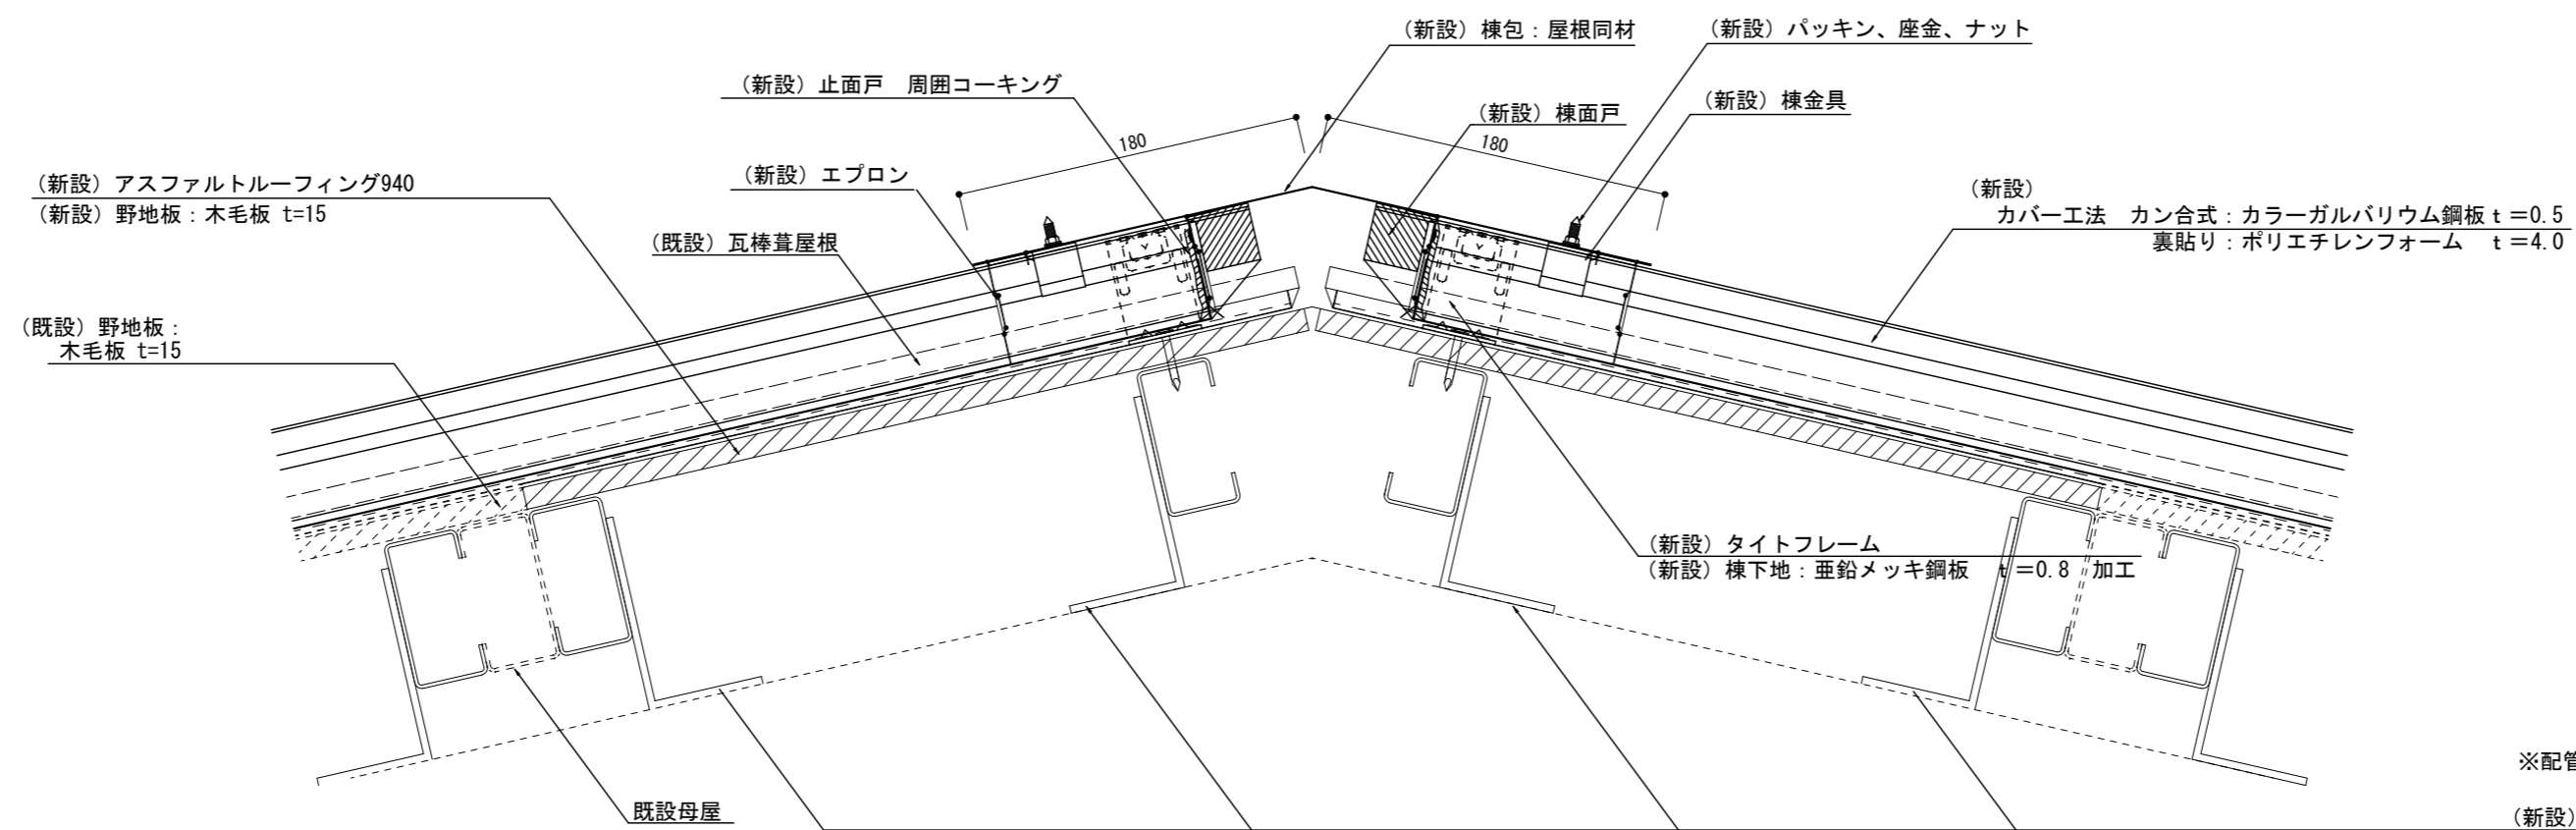
換気棟撤去後改修詳細図

※配管等に干渉しないよう母屋の位置を検討すること
 (新設) 母屋 C - 100*50*20*3.2 (ネコL - 90*90*7)
